Universidad Nacional de San Juan

TRABAJO FINAL DE LICENCIATURA:

**GEOLOGÍA APLICADA A LA PLANIFICACIÓN
TERRITORIAL DE ÁREAS RURALES: CASO DE
ESTUDIO DEPARTAMENTO SAN MARTÍN (PROVINCIA
DE SAN JUAN).**

2024

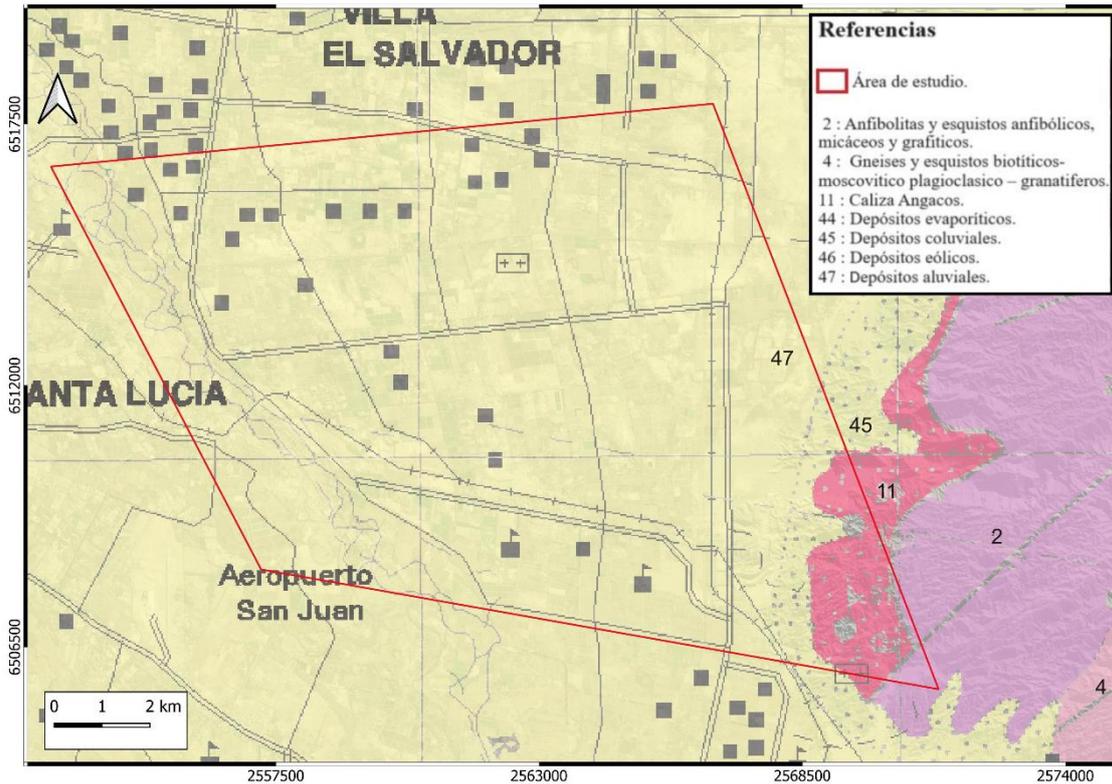
Figura 2: Extracto de la carta geológica de la República Argentina San Juan 3169-IV, que abarca el sector en estudio.

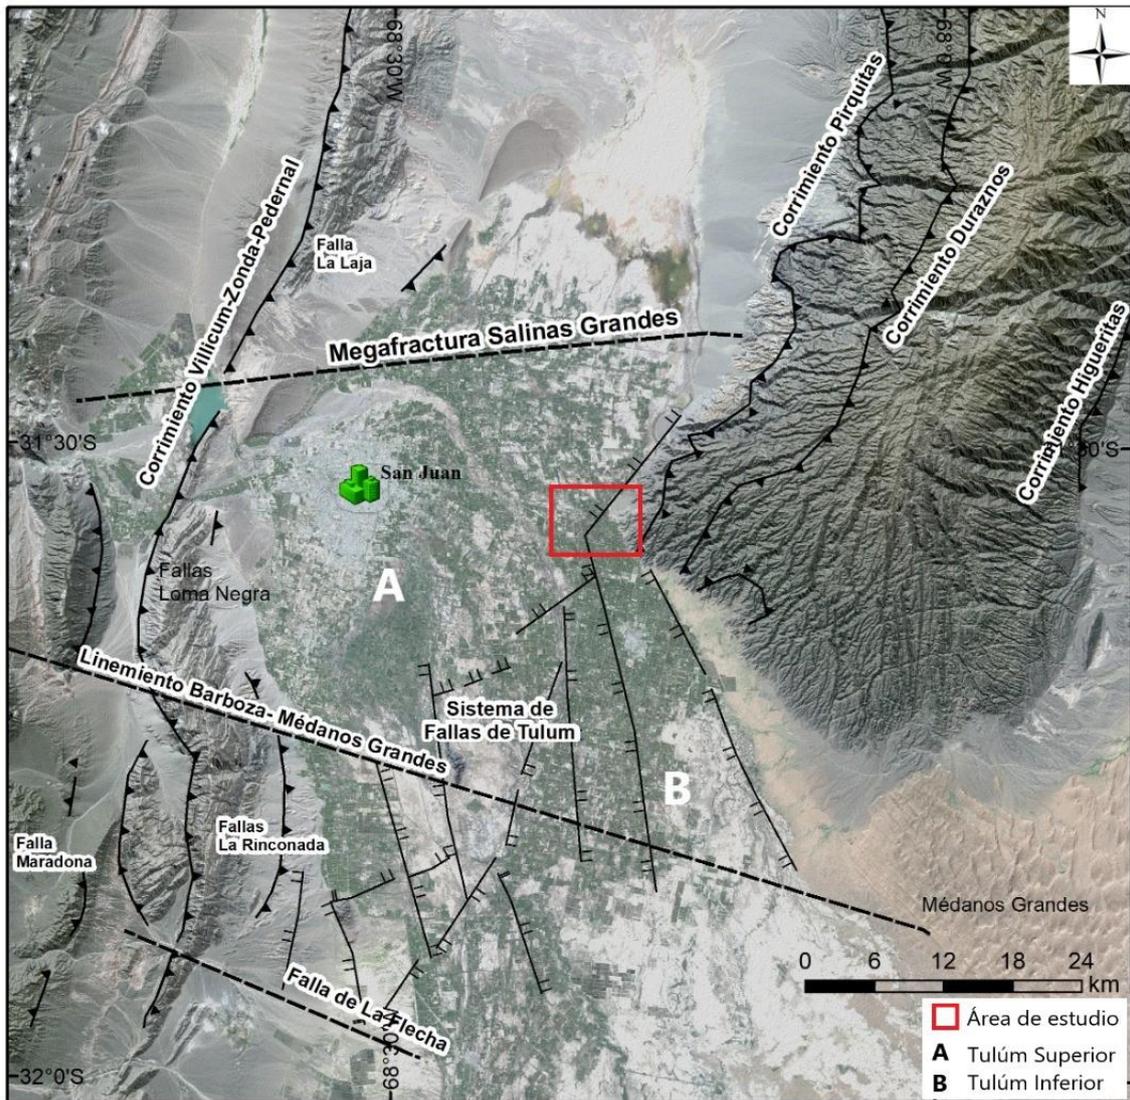
Figura 5: Sistema de fallamiento Tulum y la distribución de las subcuencas donde representa Tulum Superior y Tulum Inferior. Tomado de Rodríguez et al. (2020).

El Departamento San Martín abarca parte de la cuenca de Tulum superior y una porción de la cuenca Tulum inferior.

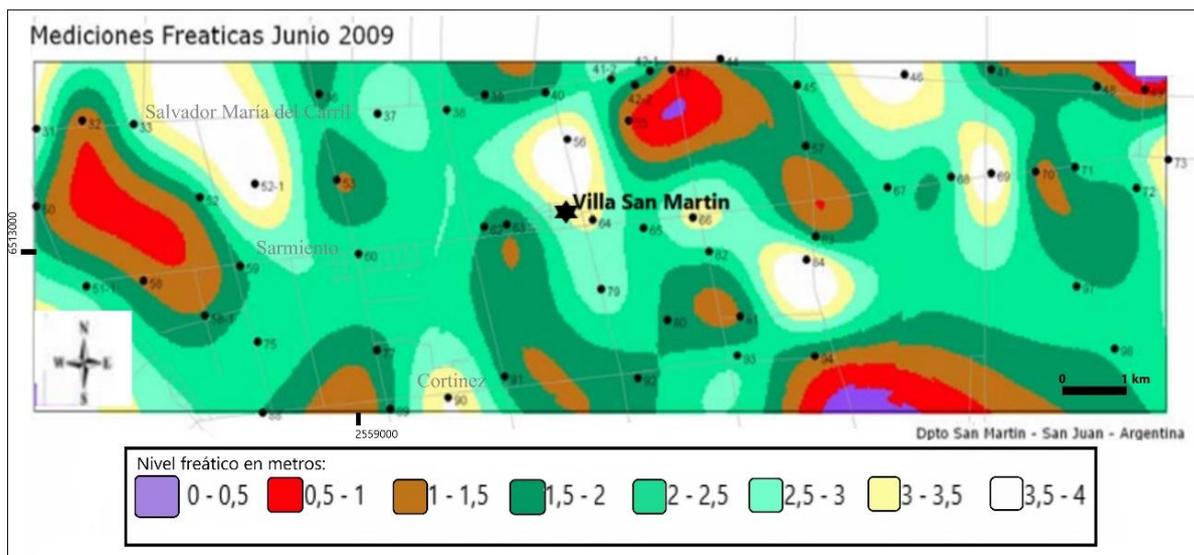
Figura 6: Mediciones freáticas año 2009. El color marrón, rojo y violeta representan las áreas con el nivel freático cercano a la superficie. Mapa tomado de Silicani y Francile (2009).

Las mediciones y análisis existentes sobre el nivel freático en el departamento San Martín, según estudios de Silicani y Francile (2009) muestran un promedio del 45% de la freática entre los valores de 0.00 y 1.50 m con respecto al nivel medio del terreno (Figura 6). Los puntos de mayor cota se encuentran al noroeste del área en estudio y disminuyen hacia el Sureste. Este patrón Noroeste-Sureste, es propio de la provincia de San Juan.

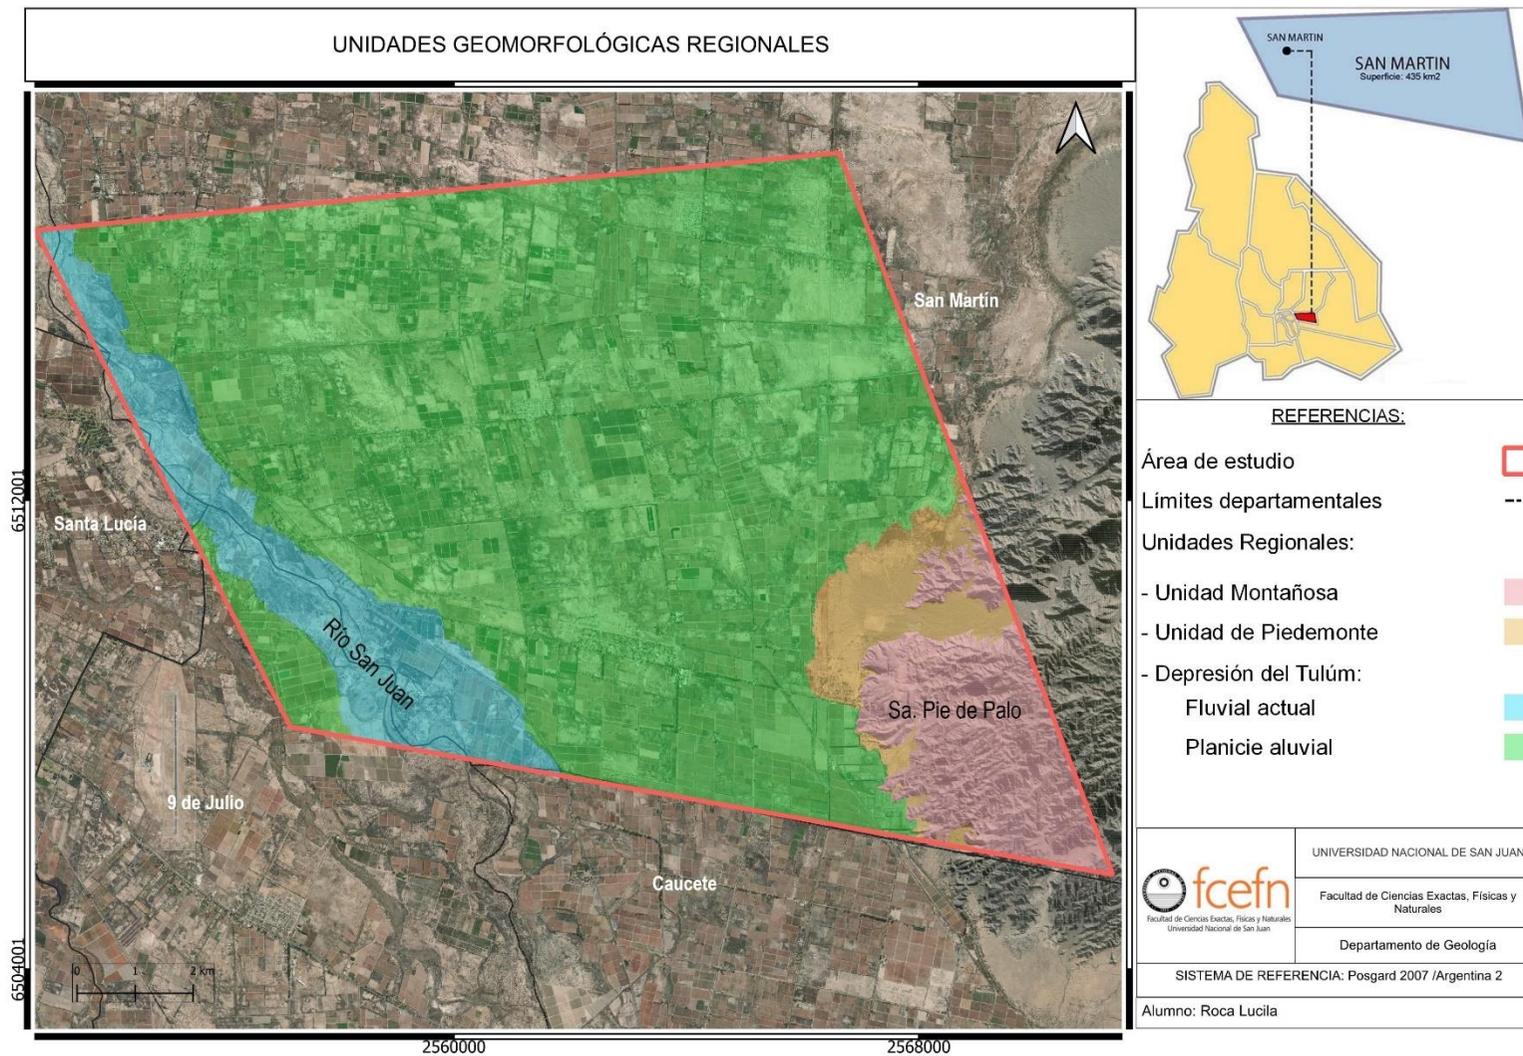
Figura 7: Mapa regional obtenido a partir de la identificación y clasificación geomorfológica.

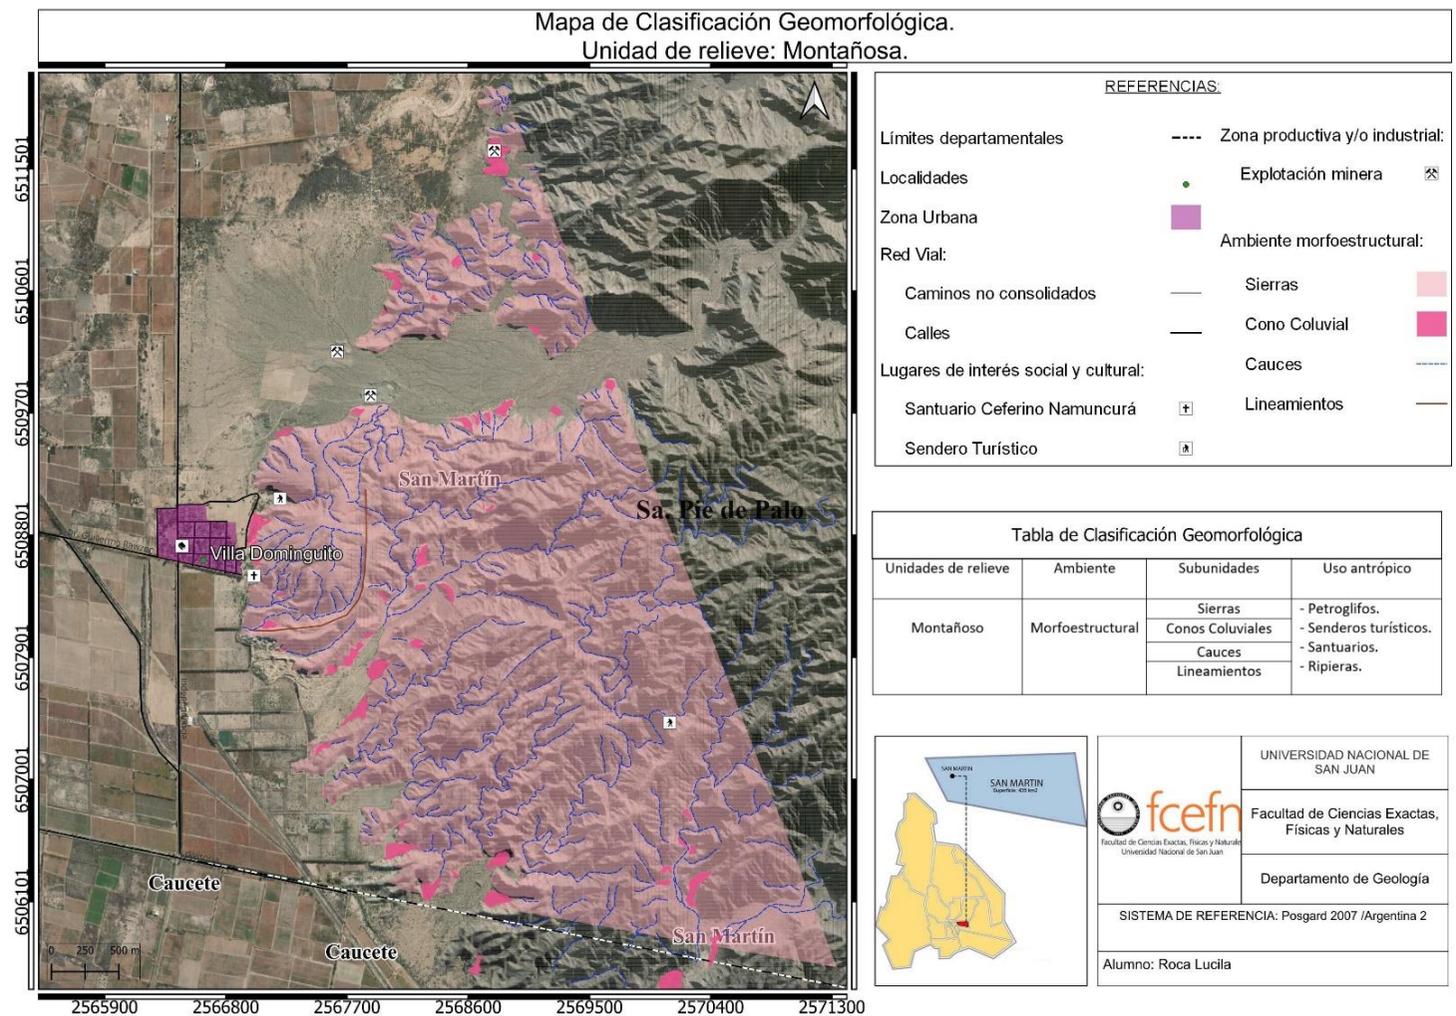
Figura 8: Mapa de clasificación geomorfológica de la unidad de relieve montañosa.

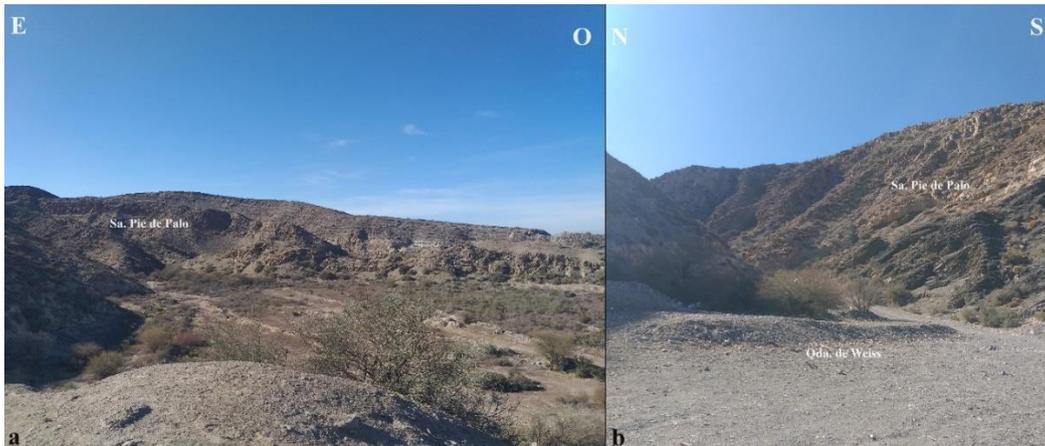
Figura 9: a) y b) Fotografías de la unidad montañosa a) Se observa una imagen de la sierra desde una perspectiva más regional; b) perspectiva más local de área ubicada en la Quebrada de Weiss.

Las sierras son unidades de alta pendiente, con afloramientos rocosos a través de estructuras de plegamiento. Con lineamientos identificables, se la denomina Sierra de Pie de Palo (Figura 9 y 10).

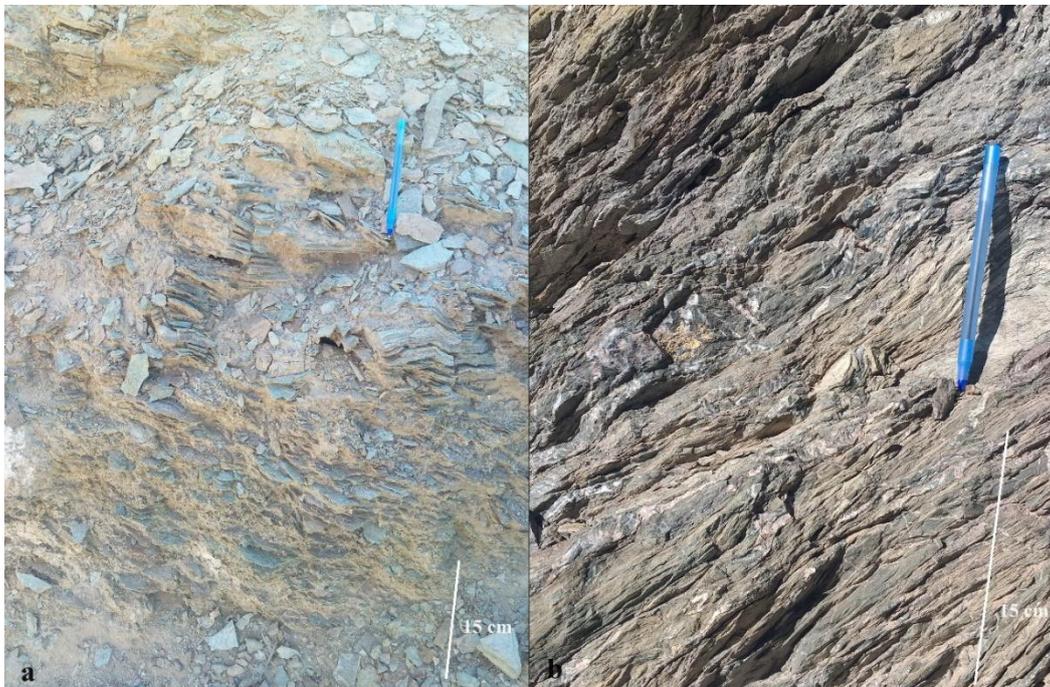
Figura 10: a) y b) Rocas metamórficas correspondiente a la Sierra Pie de Palo.

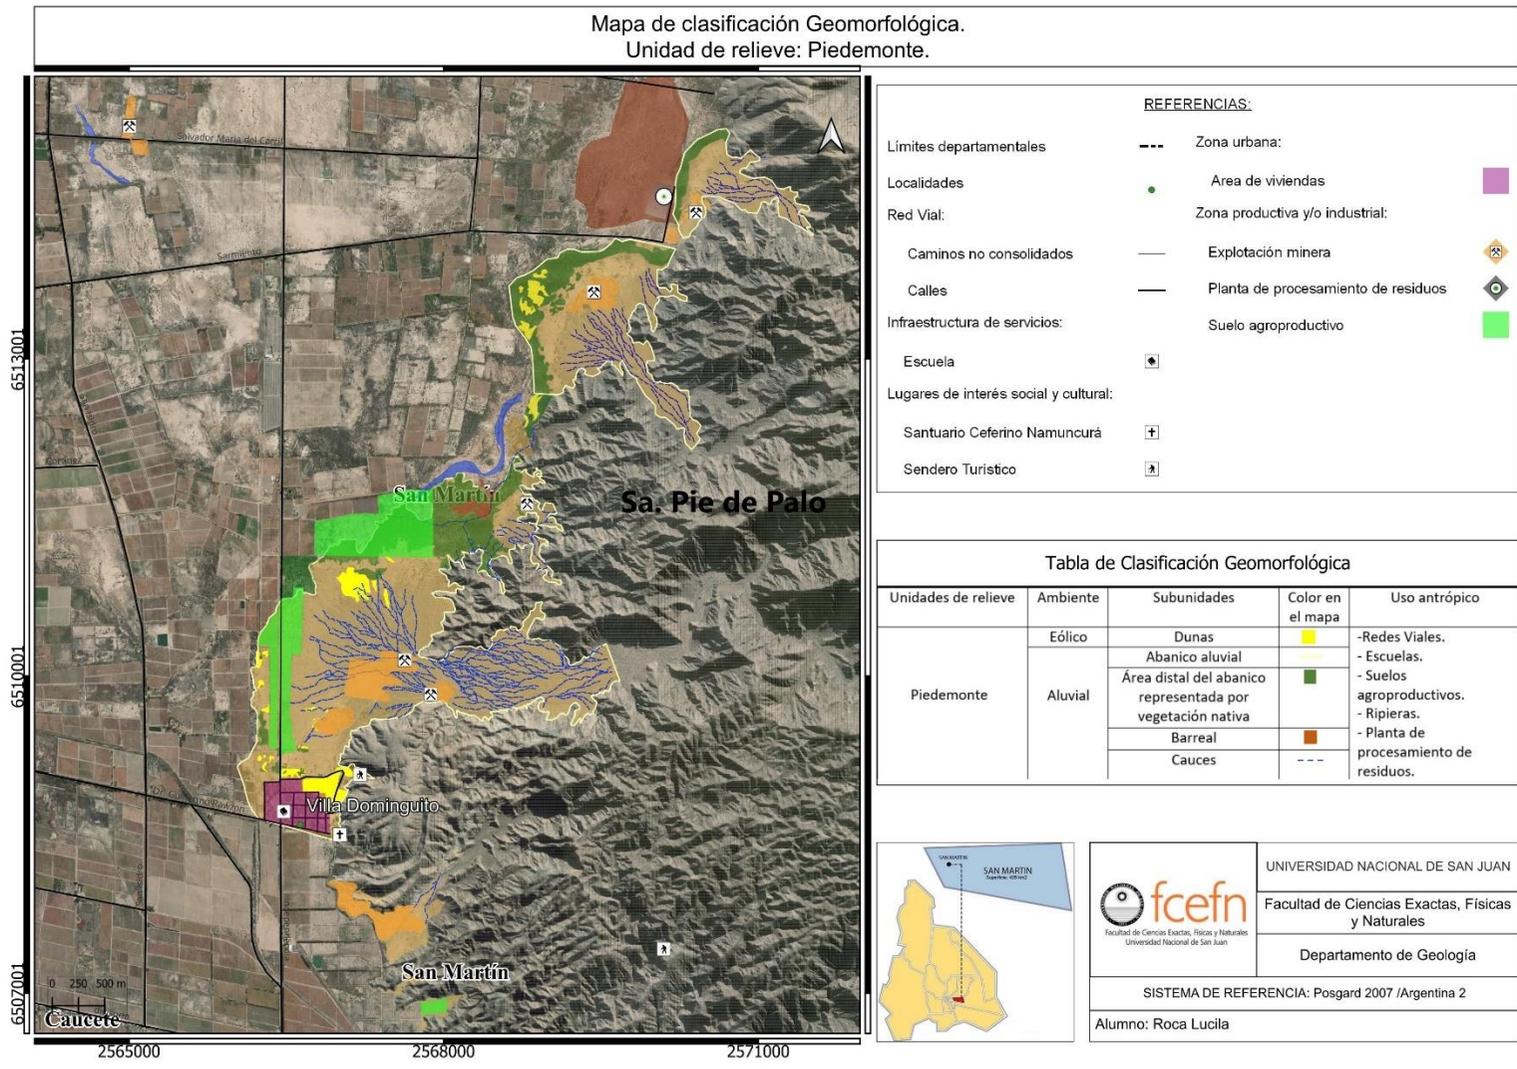
Figura 11: Mapa de la unidad de relieve piedemonte.

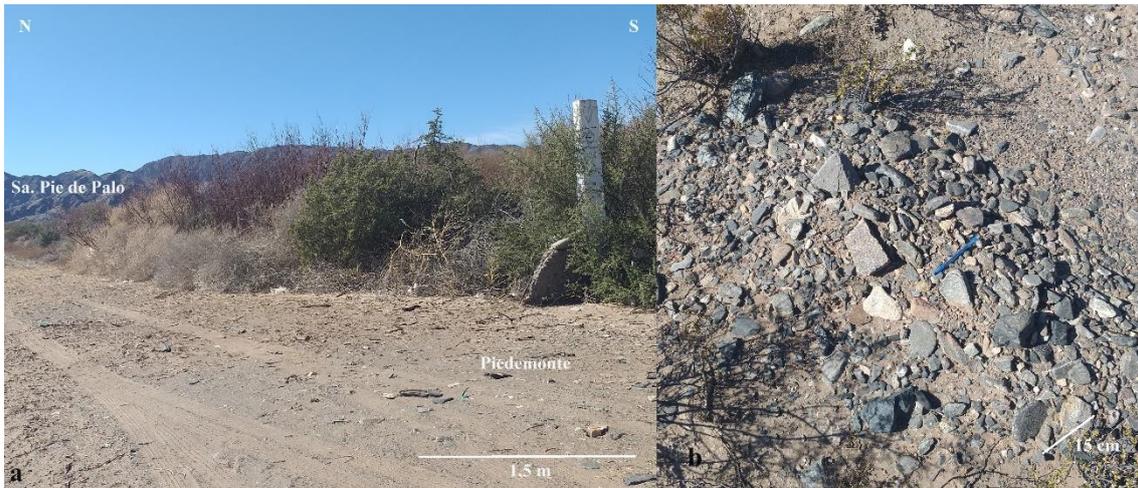
Figura 12: a) Vegetación nativa en áreas distales de los abanicos. b) Depósito de área proximal del abanico

La unidad de piedemonte se identifica como una superficie inclinada que se extiende desde la unidad montañosa al pie de la Sierra Pie de Palo al este, hasta la planicie al oeste. Está constituido por subunidades como los abanicos aluviales, dunas, barreales y cauces (Figura 11). En cuanto a los materiales que los componen en su parte proximal (este) está compuesto por depósitos de grava. Hacia el oeste, los depósitos gruesos se transforman en medianos (arenas) para dominar finalmente los finos (limos y arcilla) cerca de la planicie. Posee cubierta de vegetación en casi toda la unidad, pero son abundantes en las áreas distales (Figura 12). Los suelos poseen procesos de erosión hídrica asociado a los cauces temporarios que la atraviesan.

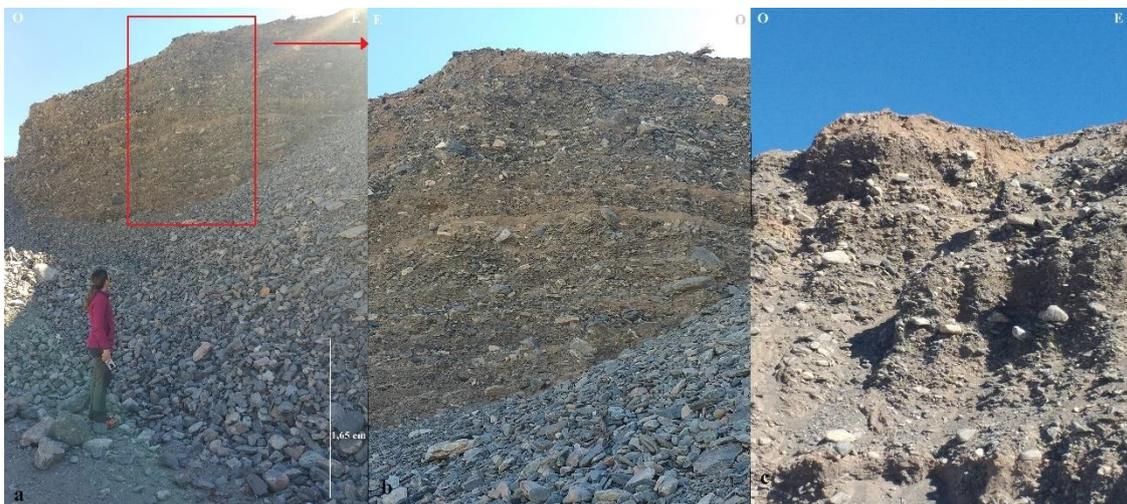
Figura 13: a) b) y c) Vista en perfil de distintas áreas del depósito de abanico aluvial.

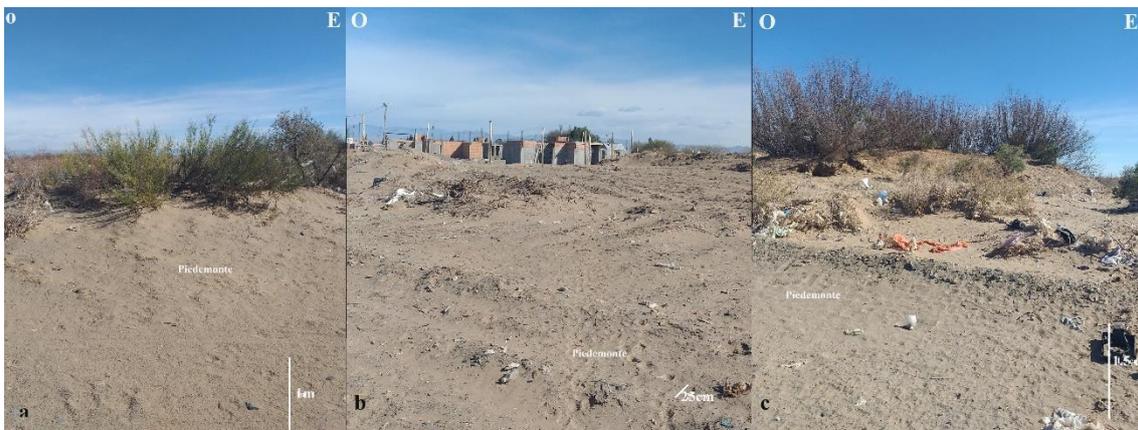
Figura 14: a) b) y c) Dunas observadas en piedemonte.

Las dunas (Figura 14) son acumulaciones de arena por acción del viento predominantemente desde el SE de la Sierra de Pie de Palo, teniendo como área de aporte el campo de los Médanos Grandes. Estos depósitos eólicos poseen diferentes tamaños y se caracterizan por presentar crestas subredondeadas a planas. Se observan parcialmente erosionadas por cursos fluviales como también por actividad antrópica como pueden ser huellas de vehículos.

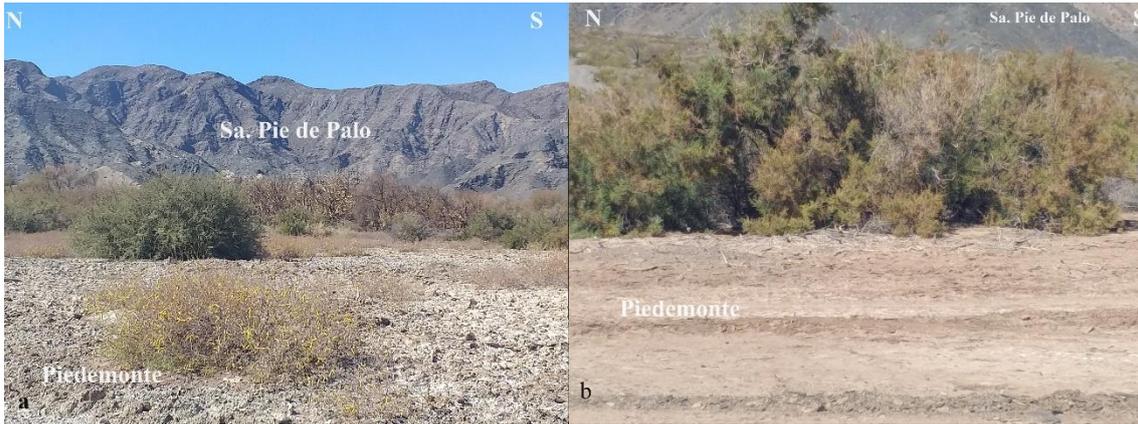
Figura 15: a) y b) Áreas de barreal y vegetación nativa asociada.

Los barreales (Figura 15) están constituidos por sedimentos finos, limo y arcilla, con colores blancos o marrones muy claros. Su origen está relacionado a la topografía deprimida, que genera acumulación de agua, áreas de mayor humedad, sin buena infiltración y vías de desagüe. Se encuentra bordeado por gran cantidad de vegetación nativa. Existen áreas donde la densidad de árboles existentes forma bosques nativos. Estudios antecedentes vinculan los barreales con la presencia de fallas geológicas (Rodríguez et al. 2021).

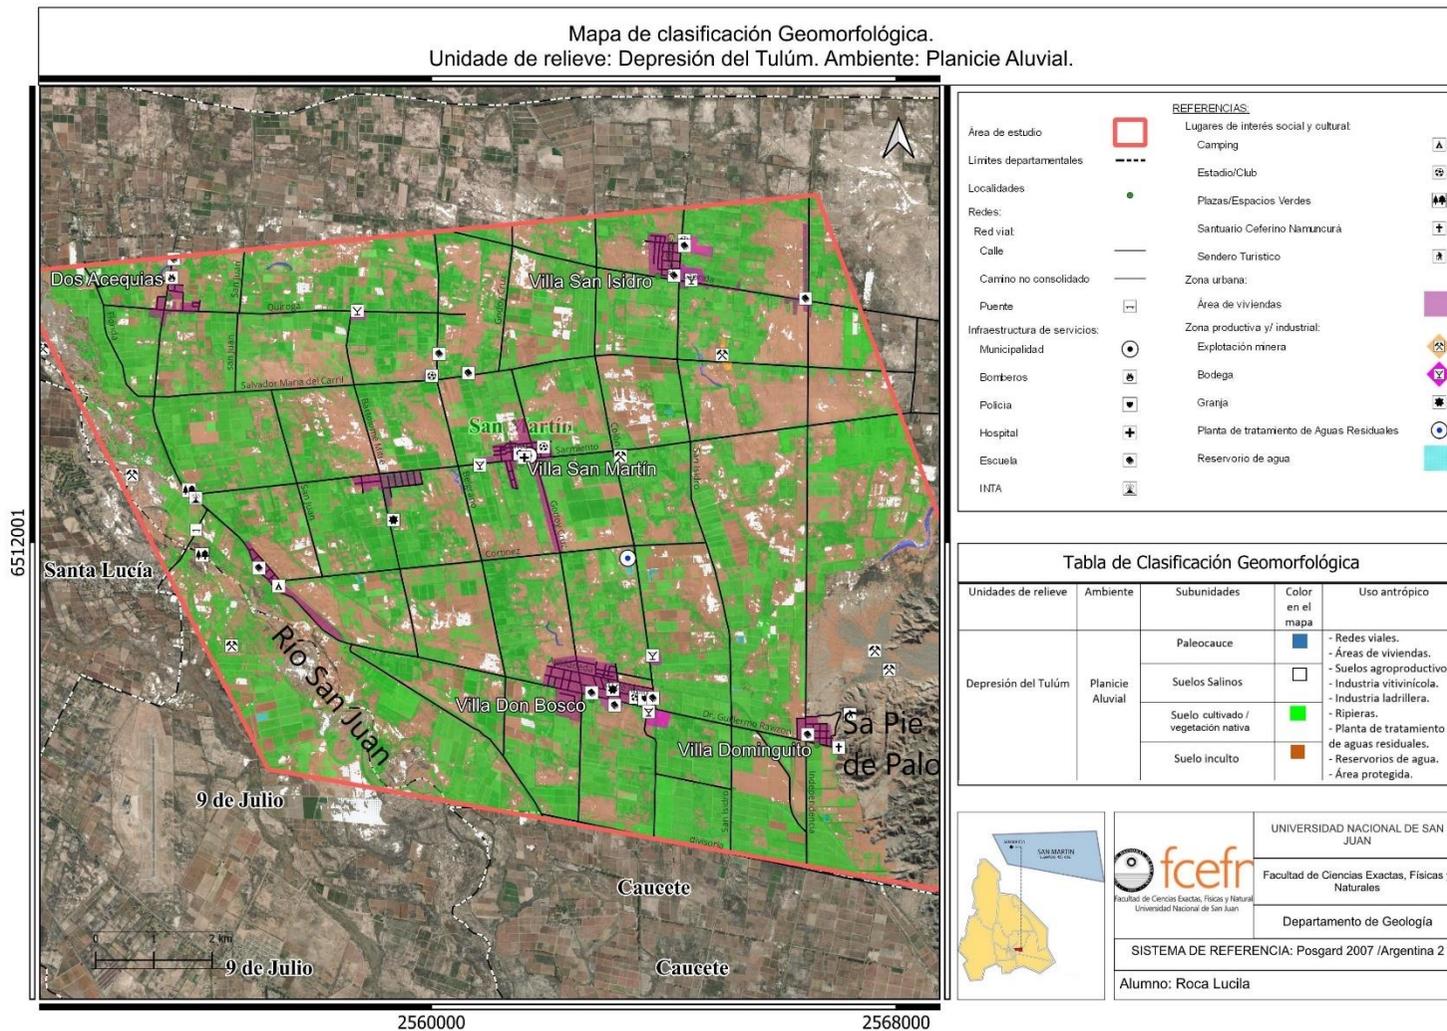
Figura 16: Mapa de la unidad de relieve Depresión del Tulum: Planicie Aluvial.

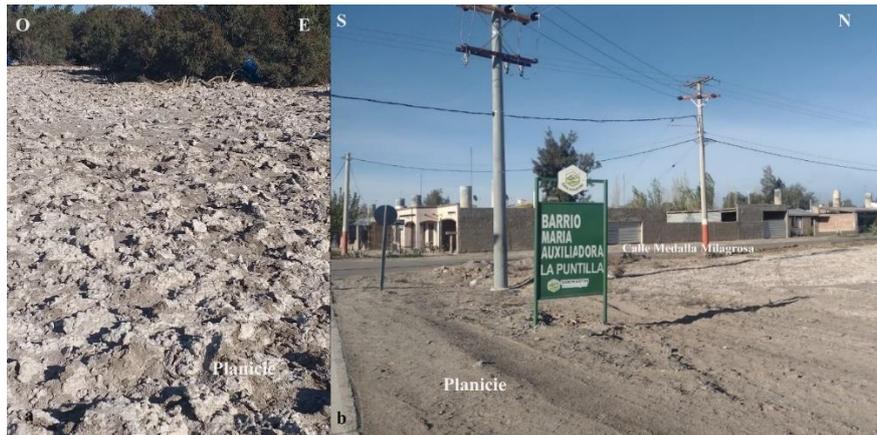
Figura 17: Suelos Salinos observados en distintas áreas de la planicie.

A diferencia de los suelos salinos, que pueden ser inculcos o no, pero que poseen como sobrecarga esta problemática evidente en superficie. Se reconocen por su cobertura color blanco y alta reflectancia en las imágenes satelitales, en campo además se observan costras y grietas.

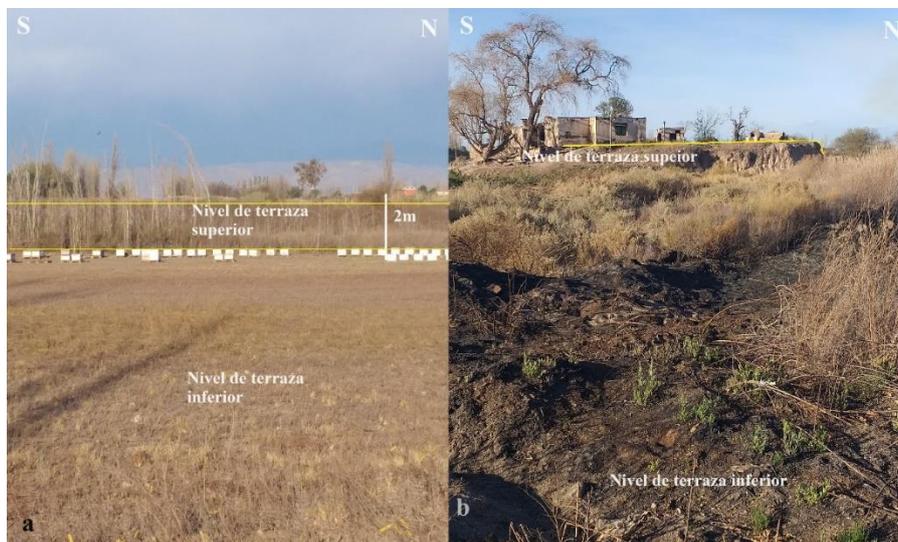
Figura 18: a- Niveles de terrazas altos antropizados. b- Terraza alta utilizada para la fabricación de ladrillos.

Las terrazas son superficies planas inactivas que representa la antigua llanura de inundación del río San Juan y que fue abandonada cuando se sobreexcavó un nuevo cauce a una altura inferior. Los niveles más altos, que representan lo más antiguos, están ocupados por la población (Figura 18). Aunque se ha observado que en niveles de terrazas más bajos se ubican barrios recientemente construidos y por ello sus límites son difíciles de reconocer como también se ubican distintas actividades económicas asociadas a la extracción de áridos y agricultura.

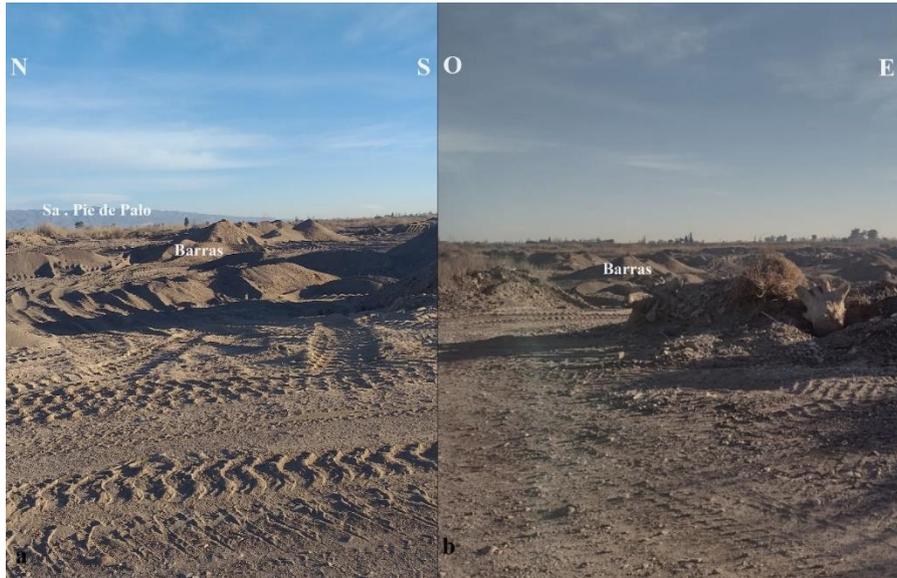
Figura 19: a- y b- Degradación de las barras fluviales debido a la actividad de extracción de ripio.

En cuanto a las barras, son depósitos de sedimentos en forma de media luna parte interna del cauce. Sus materiales característicos son arena, limo, arcilla y gravas que han sido transportados y depositados por el río. Los clastos son redondeados asociados al proceso de transporte por la corriente fluvial. Las barras zona de gran interés económico para la actividad minera, por ello su mayoría están modificadas o han sido totalmente eliminadas (Figura 19).

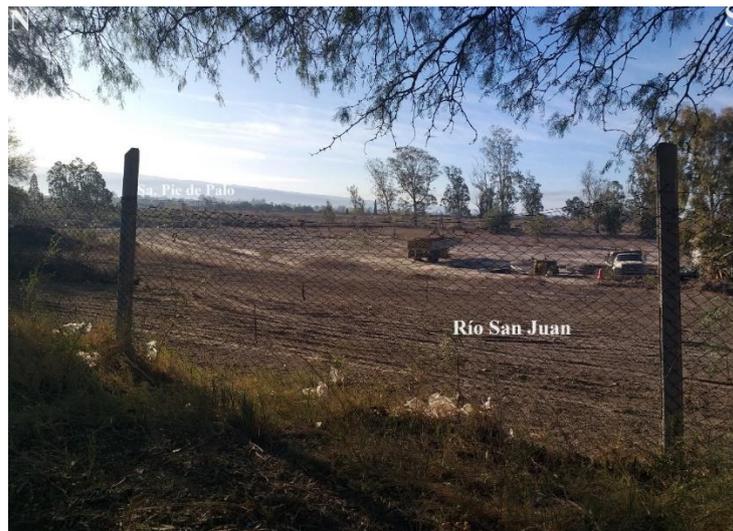
Figura 20: Llanura de inundación ocupado como depósito de maquinarias de vialidad.

La llanura de inundación presentó dificultad para delimitar debido a la modificación y ocupación antrópica del sistema fluvial. Se caracteriza por poseer superficies planas generadas por la acción del canal del río San Juan y que se ubica en forma adyacente al mismo. Esta unidad en su ambiente original estaba afectada por el aumento del caudal del río debido a precipitaciones pluviales y crecidas. Sus depósitos se caracterizan por material fino como arcilla y arena. En la actualidad hay áreas de la llanura de inundación ocupadas para usos antrópicos (Figura 20).

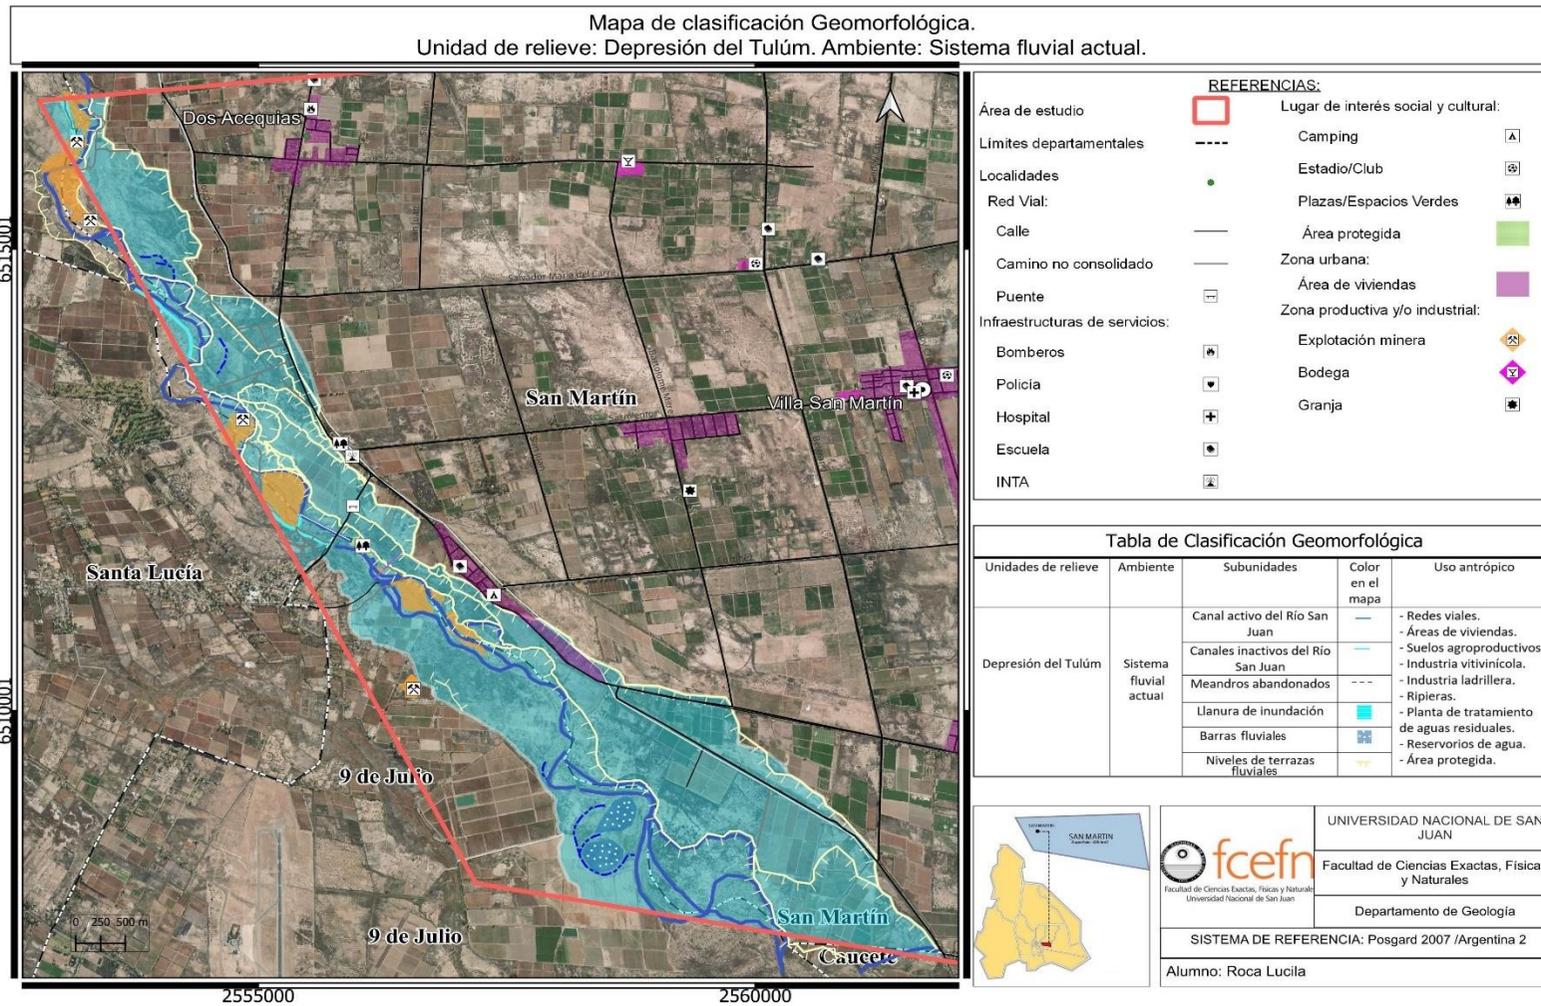
Figura 21: Mapa geomorfológico del ambiente fluvial actual presente en el área de estudio

En la Figura 21 se muestra el ambiente fluvial con los elementos mencionados.

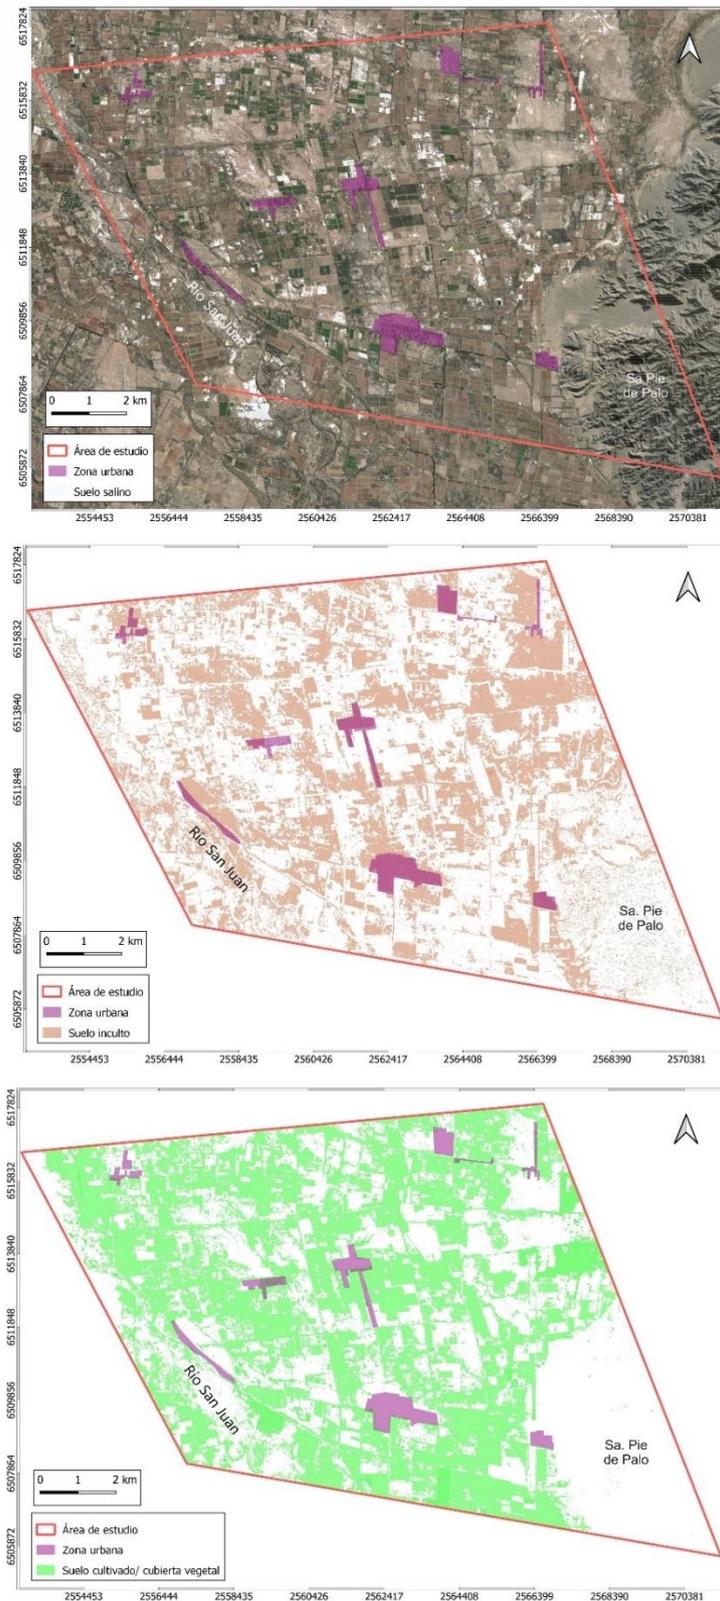
Figura 22: Cobertura del suelo obtenidas a partir del procesamiento de imágenes satelitales. Los polígonos violetas son las localidades del departamento. a) Arriba mapa de suelos salinos representados con polígonos blancos; b) Suelos incultos (sin uso al momento del análisis); c) Cobertura de suelos cultivados o con cubierta de vegetación.

La clasificación no supervisada permitió delimitar zonas de: zona suelos salinos, incultos y cultivados/ cubierta vegetal (Figura 22). Luego de la clasificación el chequeo de campo permitió proceder con la sectorización de las áreas y generar mapas de cobertura.

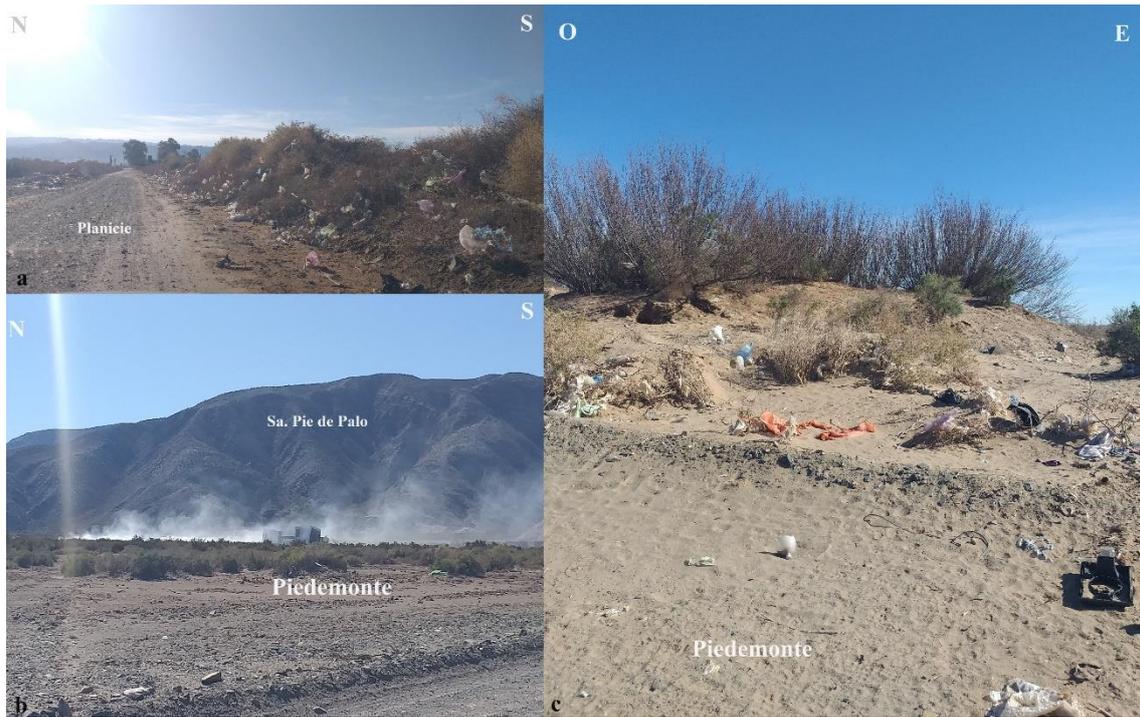
Figura 23: A) y B) Basurales a Cielo abierto. C) Quema de basura en la Planta de procesamiento de residuos sólidos urbanos.

- **Contaminación ambiental:** Este fenómeno se debe a la presencia de componentes nocivos en el medio ambiente y que, por tanto, son perjudiciales para los seres vivos. Se observaron distintos focos de contaminación del suelo y agua con basurales a cielo abierto (Figura 23). En la planta de procesamiento de residuos se observa el aire afectado por el humo de la quema de los residuos (Figura 23).

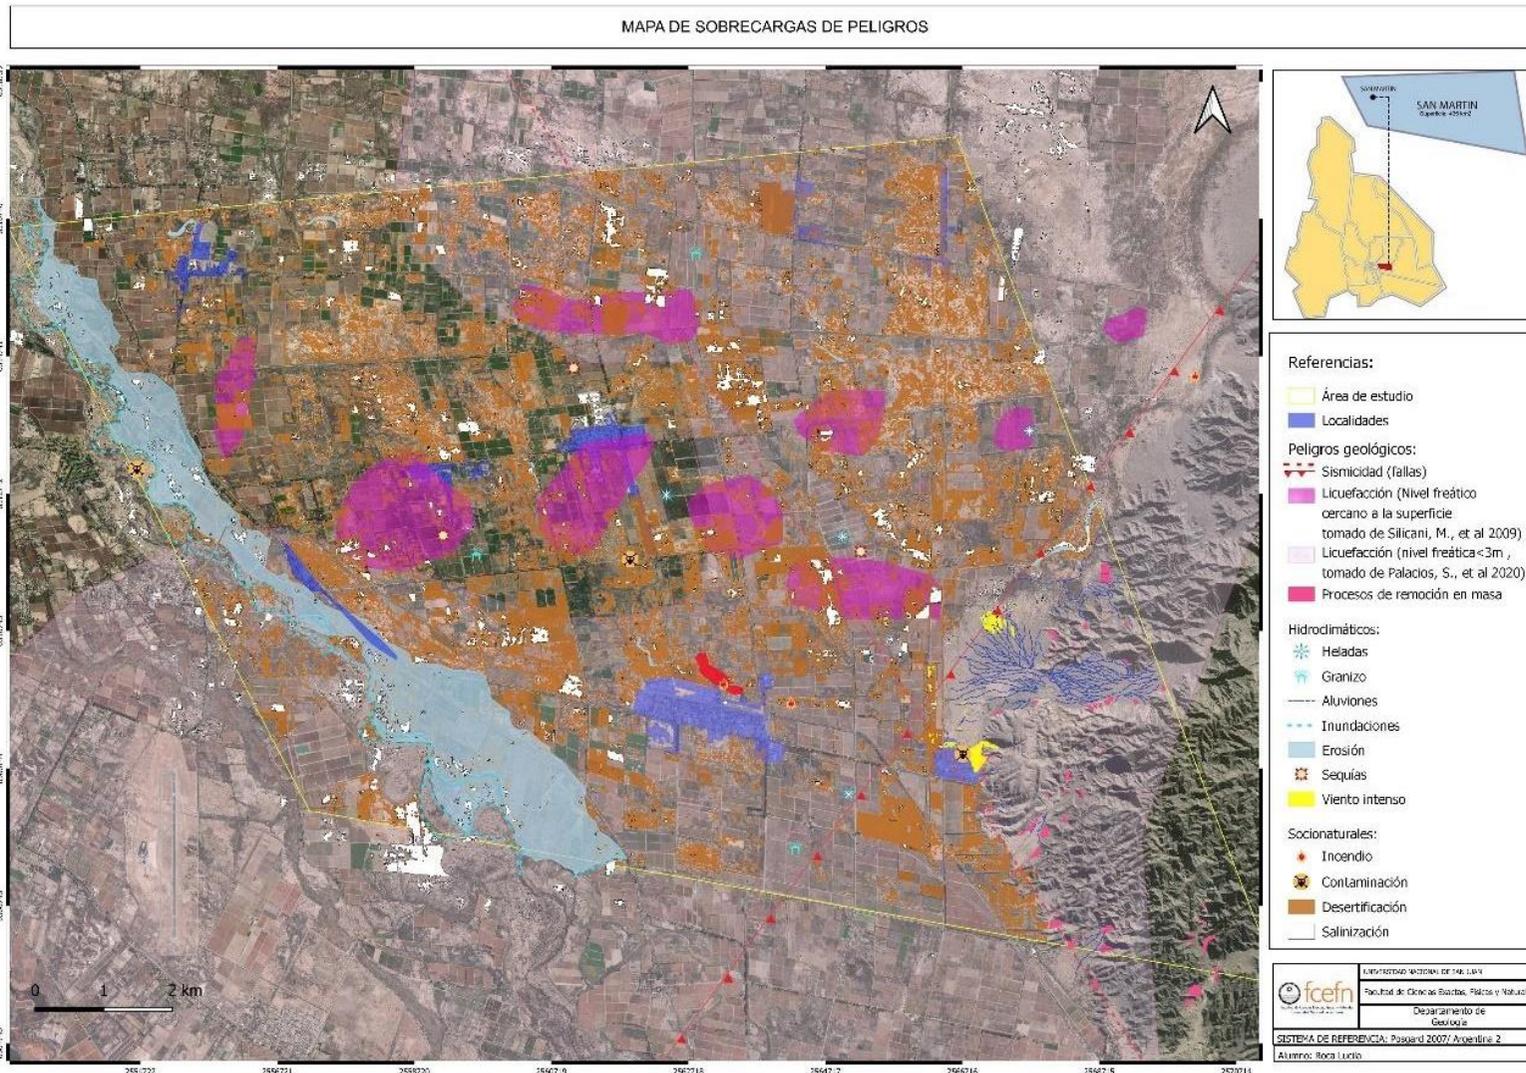
Figura 24: Mapa de sobrecargas en el departamento San Martín.

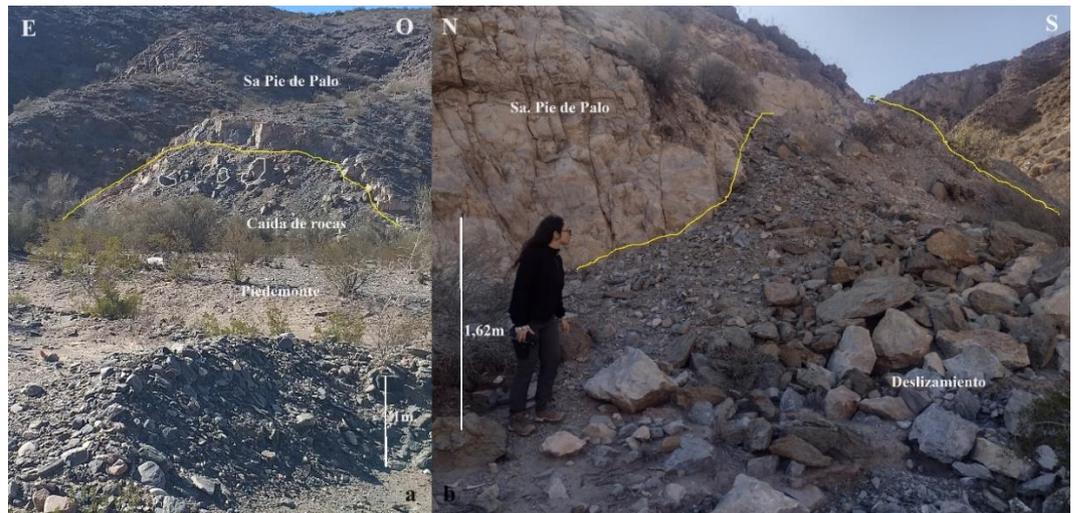
Figura 34: a) Caída de rocas y de detritos en las laderas de la Sierra de Pie de Palo.

Se observan en las quebradas numerosos conos de derrubios en las laderas (Figuras 34 y 35).

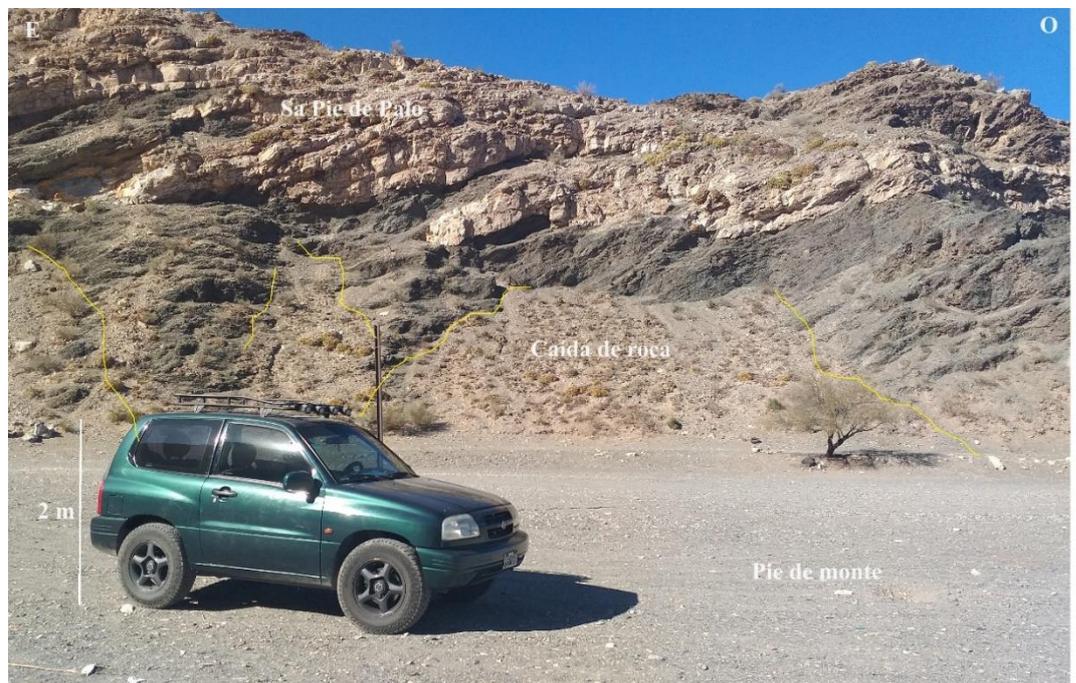
Figura 35: Caídas de detritos observadas en área de la Quebrada de Weis.
