Universidad Nacional de San Juan

TRABAJO FINAL DE LICENCIATURA:

**GEOLOGÍA APLICADA A LA PLANIFICACIÓN
TERRITORIAL DE ÁREAS RURALES: CASO DE
ESTUDIO DEPARTAMENTO SAN MARTÍN (PROVINCIA
DE SAN JUAN).**

2024

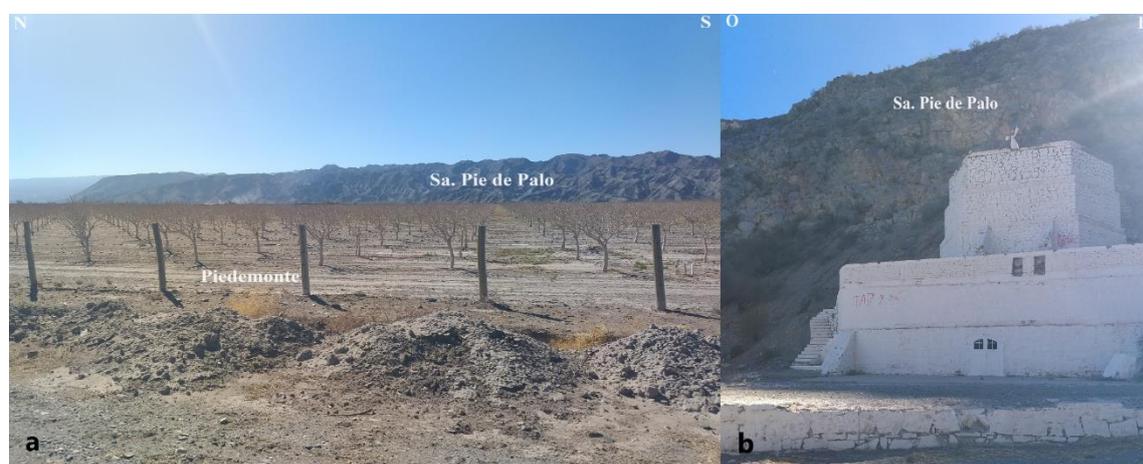
Figura 39: a) Plantaciones de Pistachos en piedemonte, b) Ruinas de la Cantera Nacif Weiss donde año a año se celebra el Belén Viviente.

Otro uso que soporta el suelo tienen que ver con la explotación minera de minerales de tercera categoría, como ripio y para materiales de construcción y ornamento, mediante canteras, algunas de ellas se encuentran abandonadas (Figuras 39 b y 40).

En la quebrada de Nacif Weiss se realiza el “Belén Viviente” durante Navidad. Esta tradición surgió como una iniciativa de los vecinos de la zona. La puesta en escena implica la participación de más de 300 personas que realizan el Belén Viviente más grande del país (Plan Estratégico San Martín 2022). Se usa como escenario las infraestructuras que formaron parte de la Cantera Nacif Weiss (Figura 39 b).

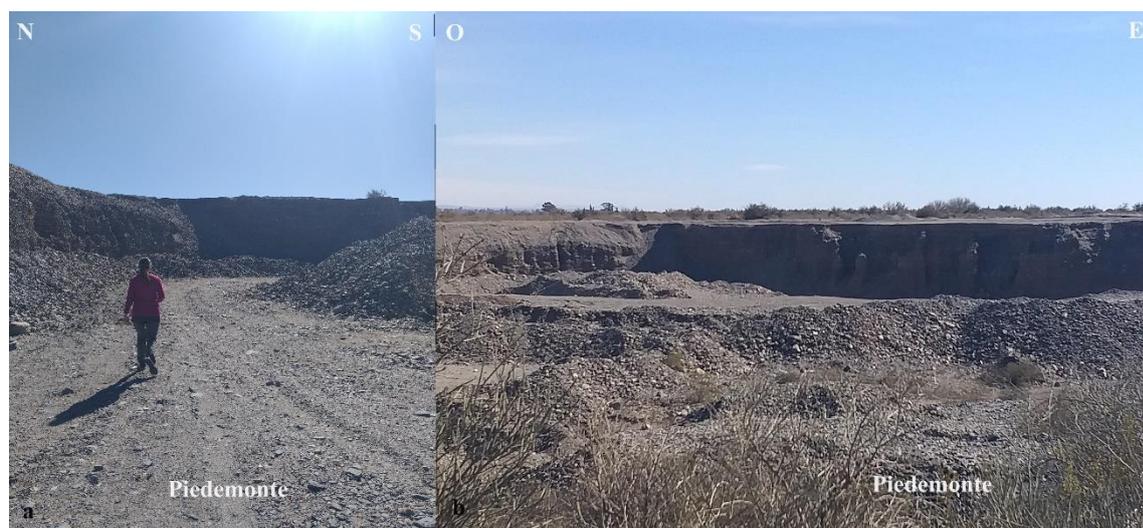
Figura 40: a) y b) Cantera ubicada en piedemonte y modificaciones debido a la actividad extractiva.

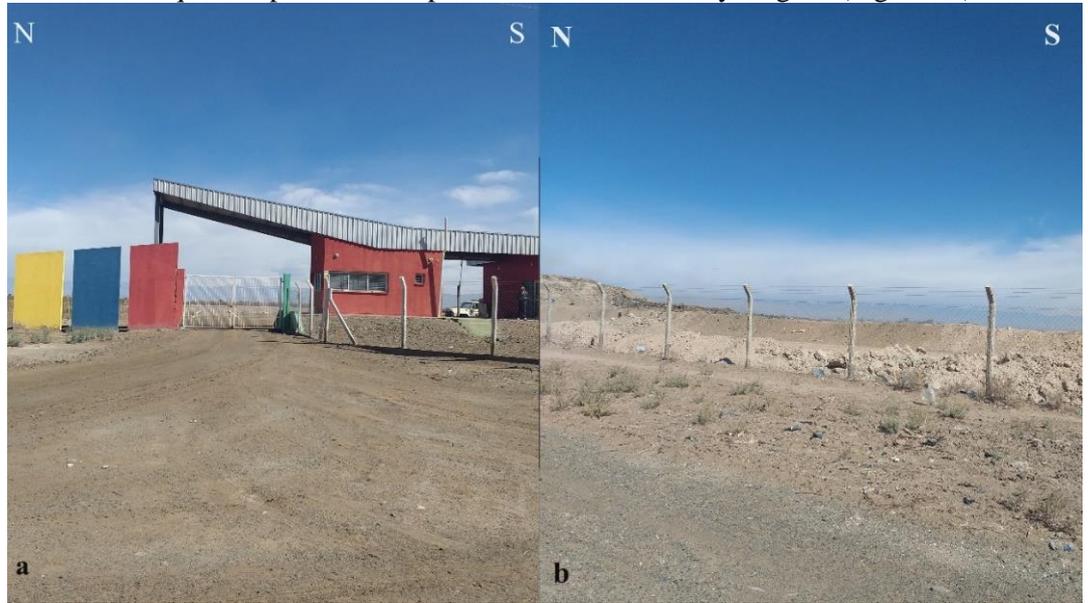
Figura 42: a) y b) Planta de Procesamiento recuperación y disposición final de residuos sólidos.

Red de Recolección de residuos: La municipalidad tiene 2 camiones para la recolección de residuos. En el área se ubica el Centro de Procesamiento, Recuperación y Disposición final de residuos sólidos que comprende los departamentos San Martín y Angaco (Figura 42).

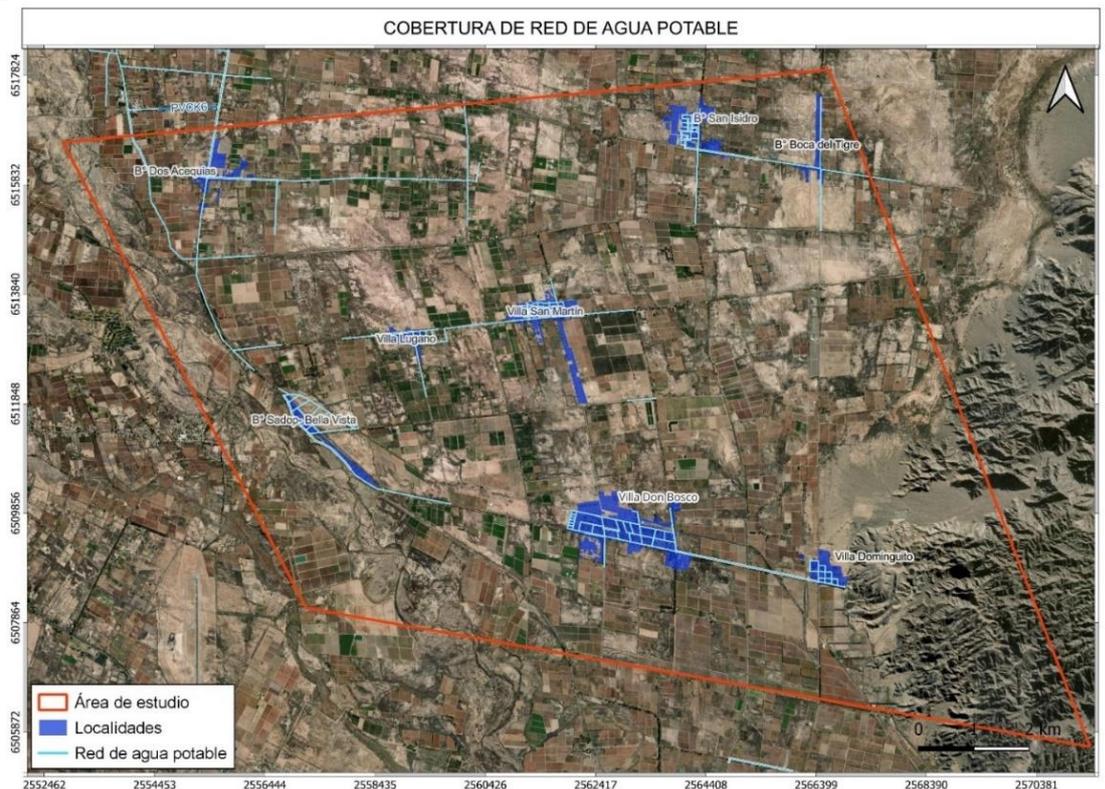
Figura 50: Mapa de cobertura de red de agua potable. Realizado a partir de información tomada de IDERA.

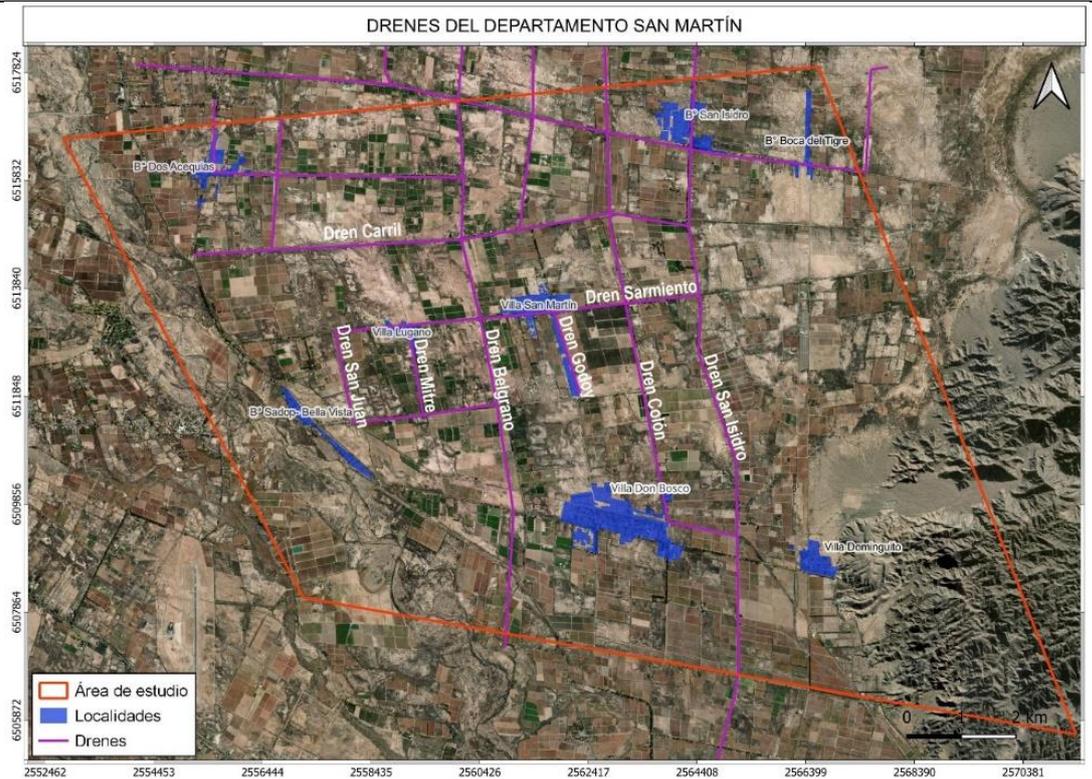
Figura 51: Mapa de drenes existentes hasta el momento dentro del área de estudio en el departamento de San Martín (Datos tomados de IDERA).

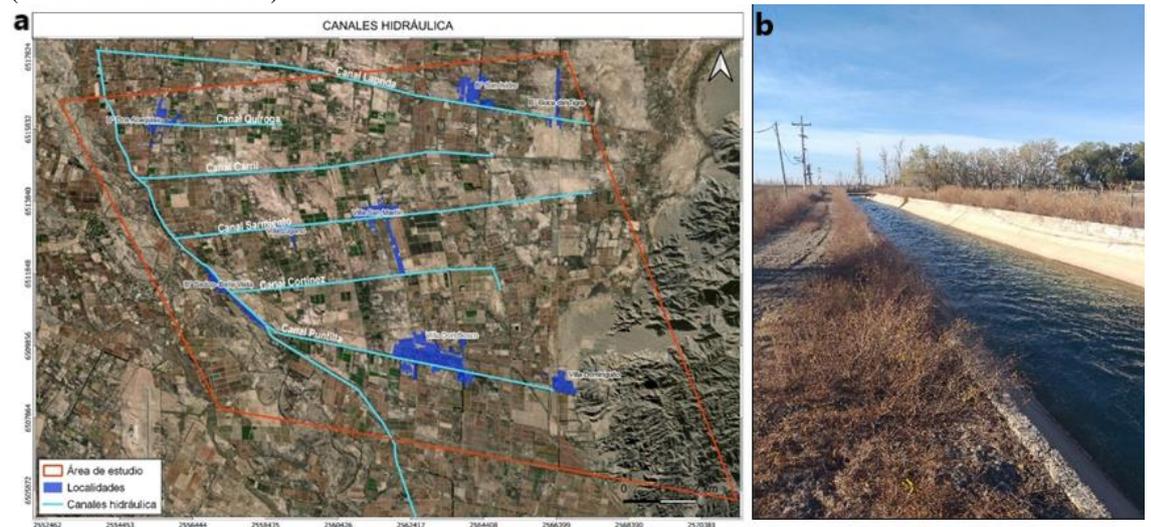
Figura 52: a) Mapa de canales de hidráulica en el departamento San Martín, realizado a partir de información tomada de IDERA. b) fotografía de canal principal ubicado en inmediaciones del B° Bella Vista.

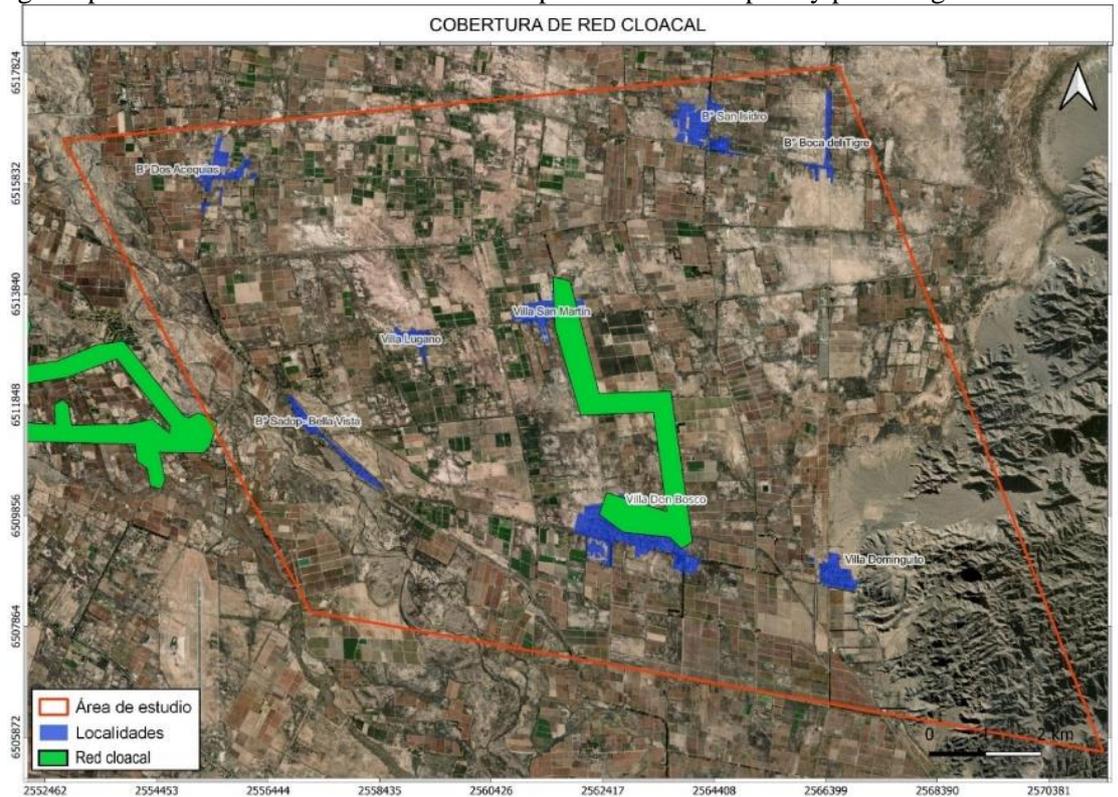
Figura 53: Mapa de canales de red cloacal en el departamento San Martín. Realizado a partir de información tomada de IDERA.

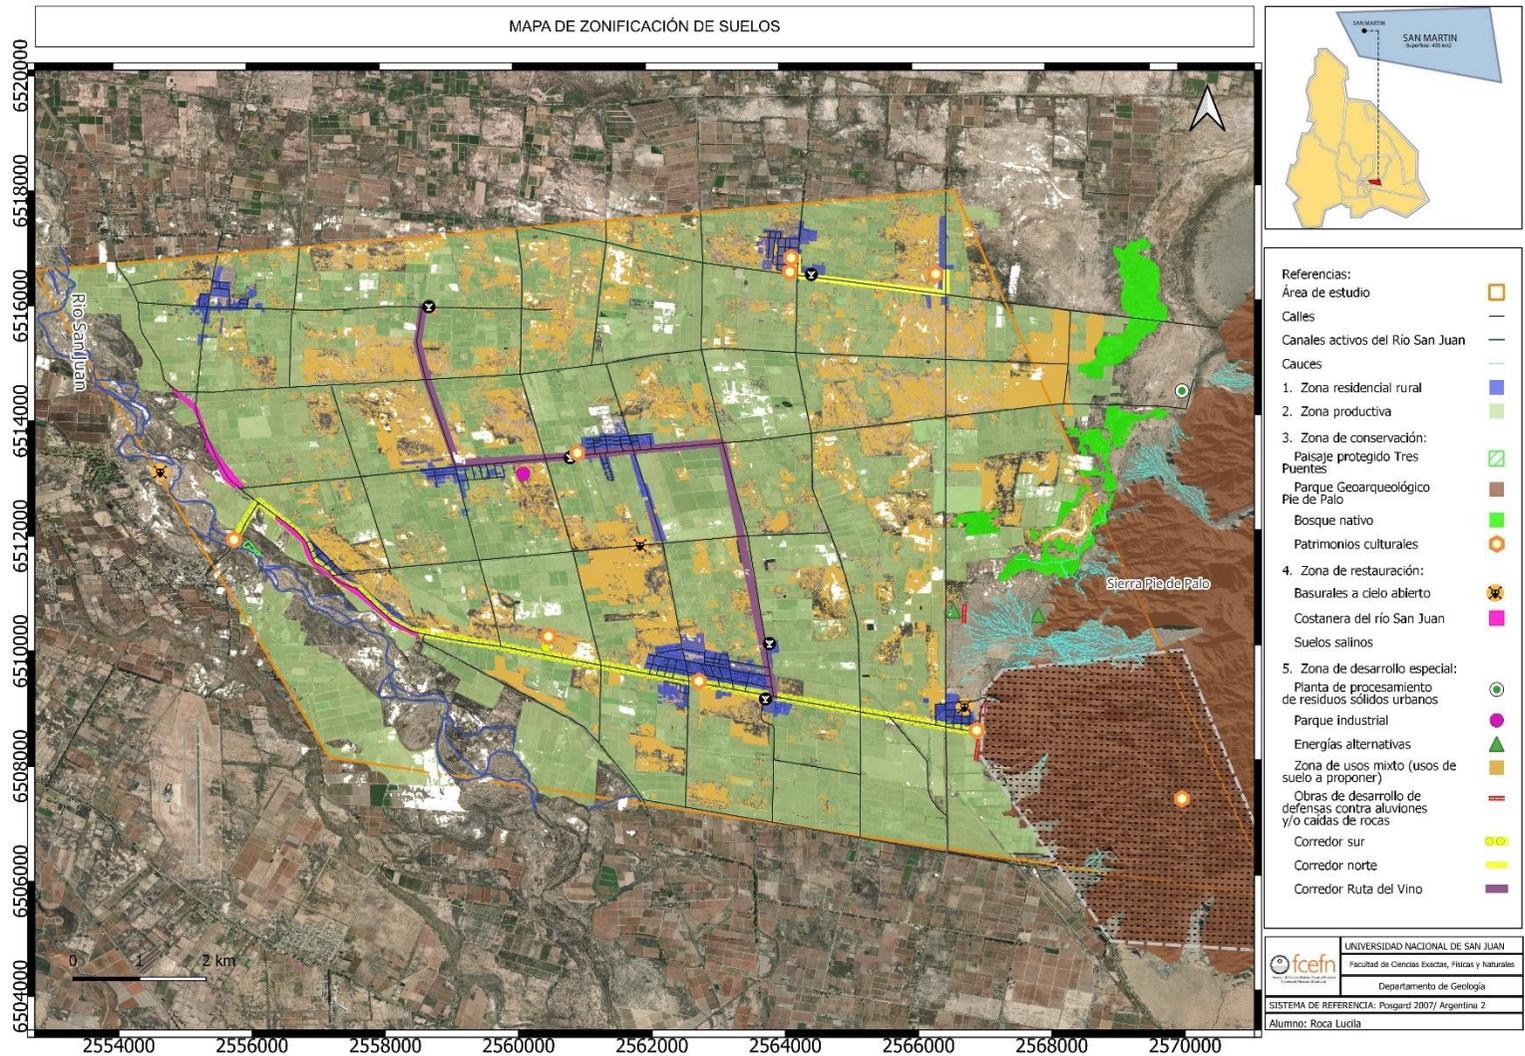
Figura 57: Mapa de zonificación de usos suelos en el cual se representaron las distintas áreas para uso residencial rural, productivo de conservación, de restauración y de desarrollo especial.

- Zona de restauración: Aquellas áreas que se observan que han sido degradados o destruidos y se deberían recuperar/restaurar. Son las áreas verdes y reservas ecológicas y patrimonios históricos/geológicos.
